N° plan: X08-7-0005 / H Mise en oeuvre pour: PMT BATTANTE 1V EI30 - EI60 - EI120

Titre: BATI A VISSER EN ANGLE - BV2100A - BV2100A-LS

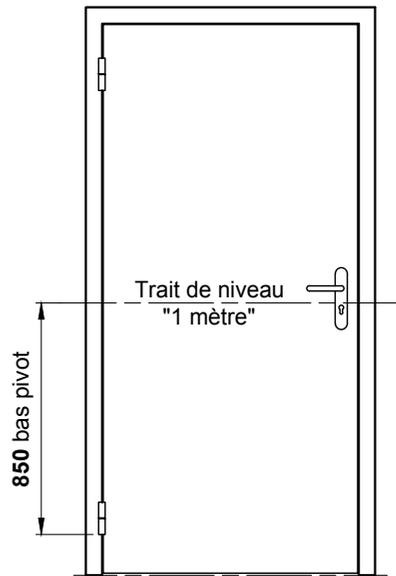
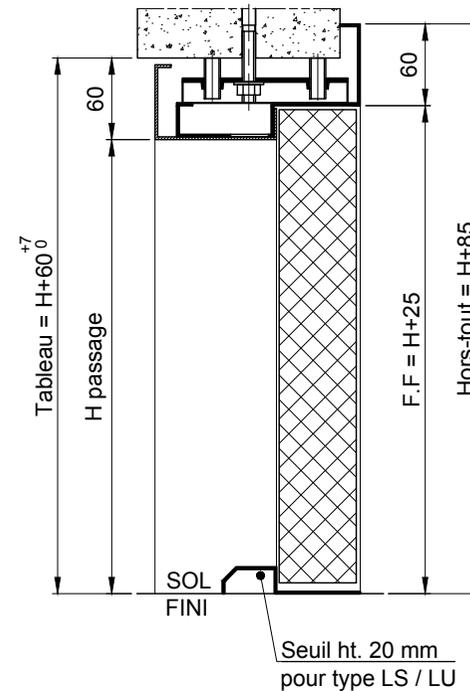
Référence des portes à 1 vantail

M301L - M301LU - M301LHU - M301LH - M601L - M601LU - M601LS M601LT 3C - M1201L - M1201LU - M1201LS

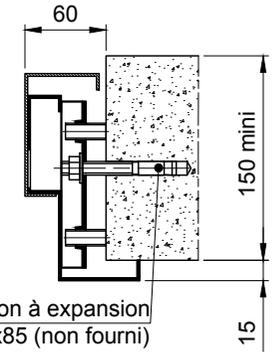
Bâti BV2100A

Goujon à expansion M10x85 (non fourni) au droit des trous de fixation

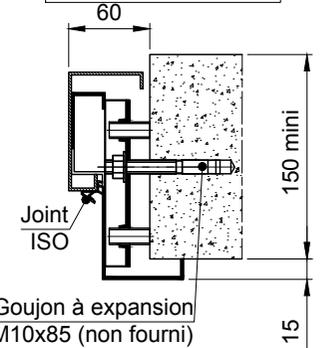
Bâti ISO BV2100A-LS

Goujon à expansion M10x85 (non fourni) au droit des trous de fixation

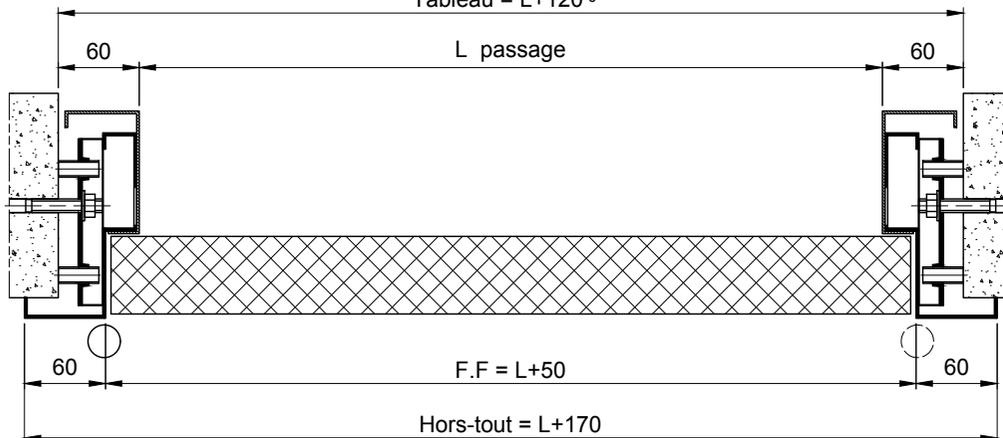
Tableau = L+120⁺¹⁴

ATTENTION: Les jambages et le linteau doivent être réalisés impérativement en béton ou en parpaings pleins.
